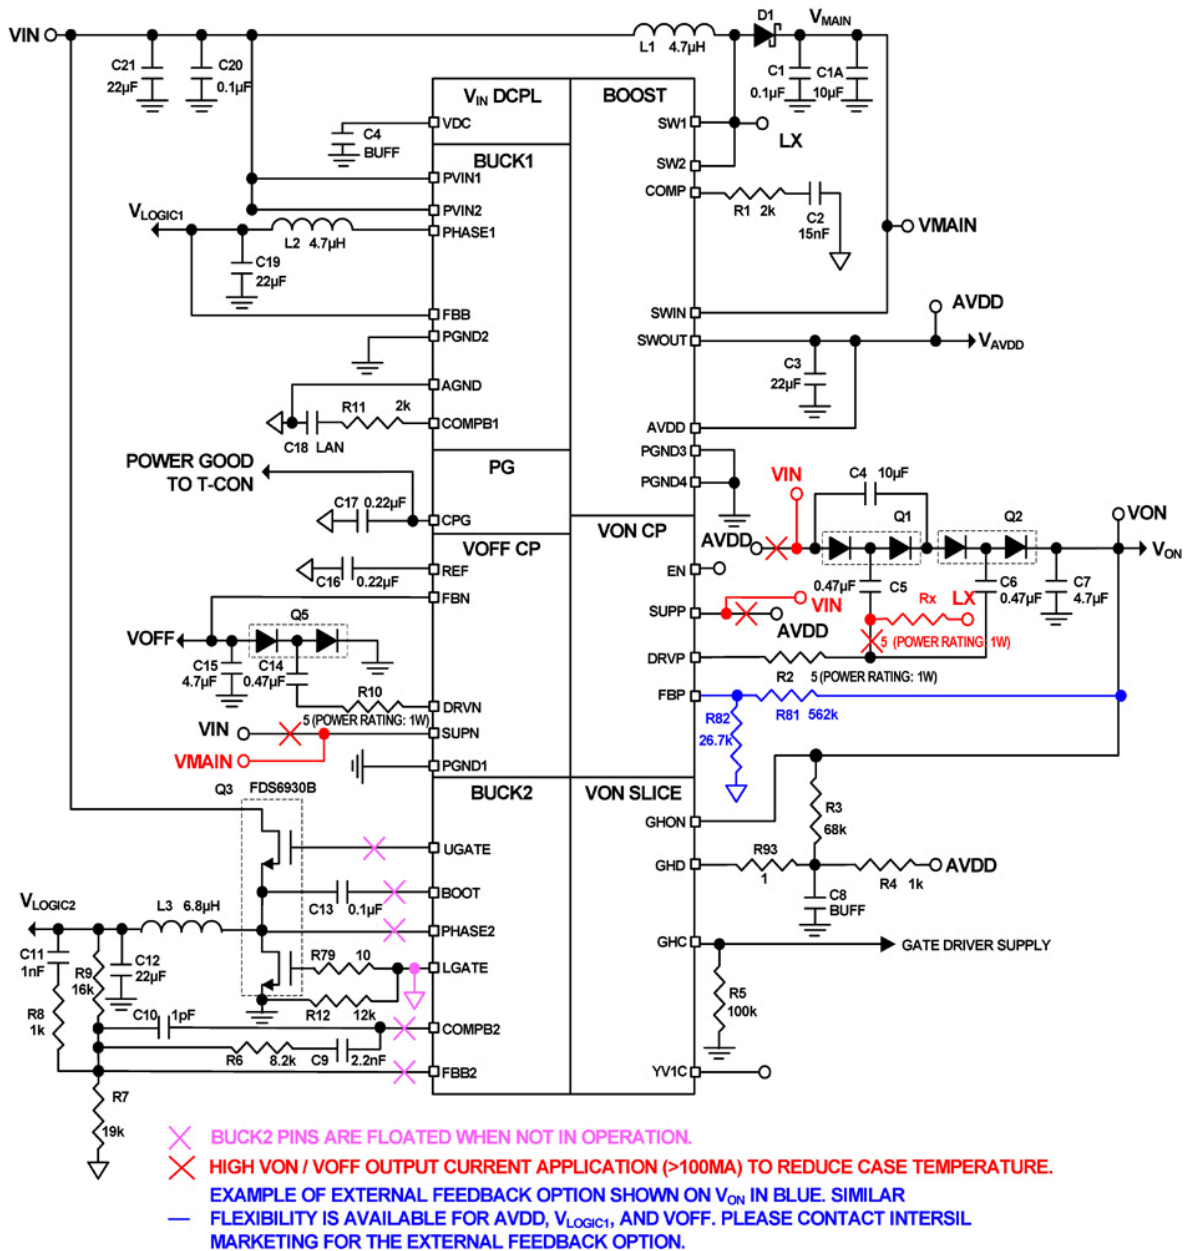
Р.С. Следует помнить, что в этой панели часто бывает замыкание в стекле - в одном из горизонтальных драйверов. Поэтому при отсутствии видимых дефектов в плате следует отключить шлейфы на стекло и проверить наличие напряжения VGH. Такое замыкание в стекле или на планке может и само быть причиной повреждения ткона.
